Masterplan "Pfeifen und Holz" zur Revitalisierung der Industriebrache

### Masterplan

zur Revitalisierung der Industriebrache "Pfeifen und Holz"

Bad Liebenstein/ Erfurt im Juni 2021

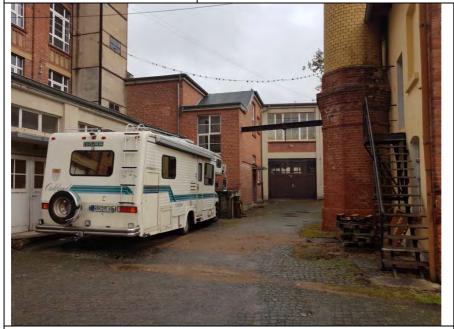
Objekt	В	Ehemalige Funktion	Büroanbau an Gebäude A Pfeifenfabrik	
Flurstück		223/13	·	
Beschreibung		Eingeschossiger Büroanbau an Gebäude A mit Flachdach, kein Keller, Massivbau/Skelettbau (Mauerziegel, Stahlbeton), , Elektroinstallation		
Baujahr		ca. 1910		
Nutzfläche		BGF (1 Etage) ca. 80m <sup>2</sup>		
Erschließung		Über Gebäude A, Zufahrt vom Hof		
Bauzustand		Außenmauerwerk sowie Auszug mit geringen Putz- und Feuchtigkeitsschäden, Rampe und Betonfußböden teilweise rissig, Dampfsperre im DG unvollständig, Installationen unvollständig, Geringer Unterhaltungsstau		
Sicherung nötig		-		
Denkmalschutz		nein		
Bach beteiligt		nein		
Besonderheiten		-

Blick von Südwesten	lm Zus.hang mit Obj. A,	
	Umbau	
Erforderlich nach		
Prioritäten

BL-LZ – Baumaßnahme, siehe unter Objekt A
Finanzierung /
Fördermittel

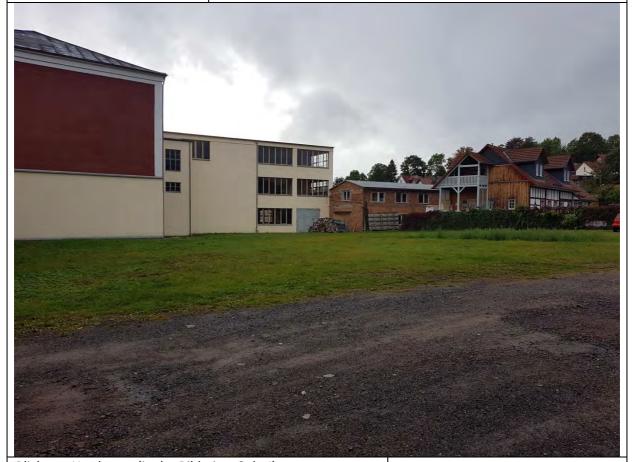
Objekt	G	Ehemalige Funktion	Werkstattgebäude/Lager		
Flurstück	l	223/22			
Beschreibung			2geschossiges Werkstattgebäude mit Flachdach, Massivbau, Betonfußboden, Fenster mit Einfachverglasung,		
Baujahr		ca. 1976			
Nutzfläche		BGF ( 2 Etagen) ca. 25	BGF ( 2 Etagen) ca. 250m <sup>2</sup> , komplett vermietet		
Erschließung		Nicht erschlossen	Nicht erschlossen		
Bauzustand		Unsaniert, wirtschaftl	iche Überalterung		
Sicherung nötig		-			
Denkmalschutz		nein			
Bach beteiligt		nein			
Besonderheiten		-

Blick von Nordosten (ii	n der Bildmitte Geb. J)	
Vorschlag zum weiteren Umgang mit dem Objekt		Mietvertrag kündigen, Komplettabbruch, Zuordnung der somit frei werdenden Fläche zum Freiraum für das Maßstabwerk
Erforderlich nach	Kündigung/Verlagerung Mieter	
Prioritäten	Planung der Ordnungsmaßnahme	
	Abriss	
Finanzierung / BL-LZ Ordnungsmaßnahme		
Fördermittel

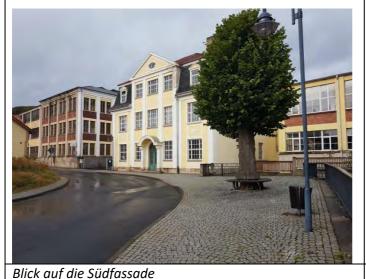
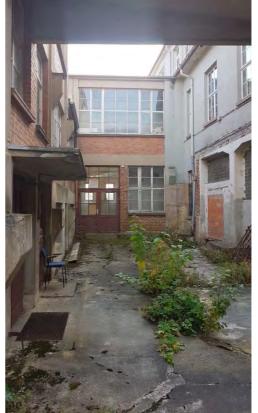
Objekt		Ehemalige Funktion	Büro- und Verwaltungsgebäude
		Fullktion	
	Verwaltung		
Flurstück		223/21	
Beschreibung		Verwaltungsgebäude mit Wohnung und Produktionsgebäuden (Packsaal)	
Baujahr		ca. 1921	
Nutzfläche		BGF (2 Etagen + Dach) ca. 1.450m <sup>2</sup>	
Erschließung		Zugänge vom Viehmarkt und dem Hof zwischen H und L	
Bauzustand		Teilsaniert, in der Sanierung stecken geblieben (gastronomische Nutzung	
		im EG und Wohnen im OG/DG geplant)	
Sicherung nötig		nein	
Denkmalschutz		Einzeldenkmal	
Bach beteiligt		Ja, im östlichen Bereich	
Besonderheiten			
		•

Blick auf die Südfassade		Blick auf die Ostfassade (rechts im Bild)
Vorschlag zum weiteren Umgang mit dem Objekt		Sanierung und Umnutzung zu Hostel mit
		Gastronomie, Coworking spaces
Erforderlich nach	Planung der Baumaßnahme(Ac	htung Schwellwerte, ggfs. Planerauswahl-
Prioritäten	verfahren), Bauantrag	
	Sanierung, Umbau

Ziel: Verkauf der Immobilie

BL-LZ Baumaßnahme ggfs. mit

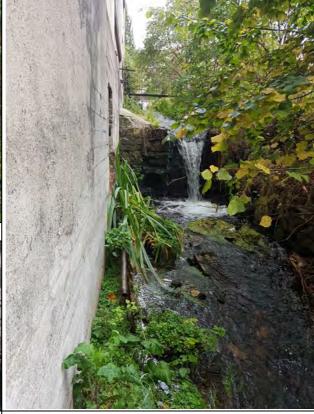
Objekt	MG Mühlgraben
Flurstück	323/6
Beschreibung	Ehemaliger Mühlgraben, offen aus Richtung der Marktgasse von Osten kommend, mündet im Geltungsbereich in den Schweinabach und fließt von dort aus verrohrt parallel zum verrohrten Schweinabach unter Gebäude K1 in Richtung Süden
Bauzustand	Sanierungsbedürftig, Mauerkrone der südlichen Bachbettstützmauer mit Plane abgedeckt
Verbindung Bachlauf	Teil der nördlichen Ufermauer ist Südfassade
mit vorhandenen Gebäuden	des Gebäudes E
Besonderheiten	"Wasserfall" an Geländesprung

"Wasserfall" im Mühlgraben, Blick von Westen

Entwicklungsziele	Sanierung des Bachbetts des Mühlgrabens, Einbau eines Wasserrades zur Energiegewinnung sowie gleichzeitig als Element zur Bildung und zur Möblierung des öffentlichen Freiraums
	Freilegung des Mühlgrabens sowie des parallel dazuverlaufenden Schweinabachs anstelle des Gebäudes K1 bis zum Gebäude L
Finanzierung / Fördermittel	BL-LZ Ordnungsmaßnahme ggfs. mit Drittmitteln aus dem Programm "Klimainvest"

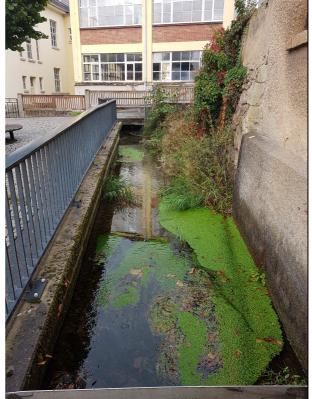
Objekt	SB
	Schweinabach
1590/13	323/6
Beschreibung	Schweinabach, aus Richtung Norden von der ABebel-
	Straße bis zum Gebäude C offen verlaufend, zw. Geb. J
	und E offener Einmündungsbereich des Mühlgrabens, ab
	dort nach Süden parallele zum Mühlgraben verrohrt
Bauzustand	Sanierungsbedürftig bis stark sanierungsbedürftig
Verbindung Bachlauf	Schweinabach verläuft unter den Gebäuden C, K1 und L
mit vorhandenen Gebäuden	sowie den Höfen zwischen Gebäude J und E sowie L und
	M verrohrt
Besonderheiten	Paralleler Verlauf mit Mühlgraben mit unterschiedlich
	hoher Bachsohle

Verrohrter Schweinabach zwischen Gebäude J + E Offener Schweinabach südlich des Gebäudes M

Entwicklungsziele	Sanierung des Bachbetts des Schweinabaches als offener Bachlauf nördlich des Gebäudes C, und verrohrter Bachlauf unterhalb dem Gebäude L, Offenlegung des Baches zwischen Gebäude C und L anstelle der abzubrechenden Gebäude J und K - Führung parallel zum ebenfalls freizulegenden Mühlgraben, Schaffung einer Möglichkeit, ans Wasser heranzutreten zur Erhöhung der Aufenthaltsqualität des öffentlichen Freiraumes
Finanzierung / Fördermittel	BL-LZ Ordnungsmaßnahme ggfs. mit Drittmitteln aus dem Programm "Klimainvest"
