### **FOTODOKUMENTATION**

# STADTRAUMTYPEN

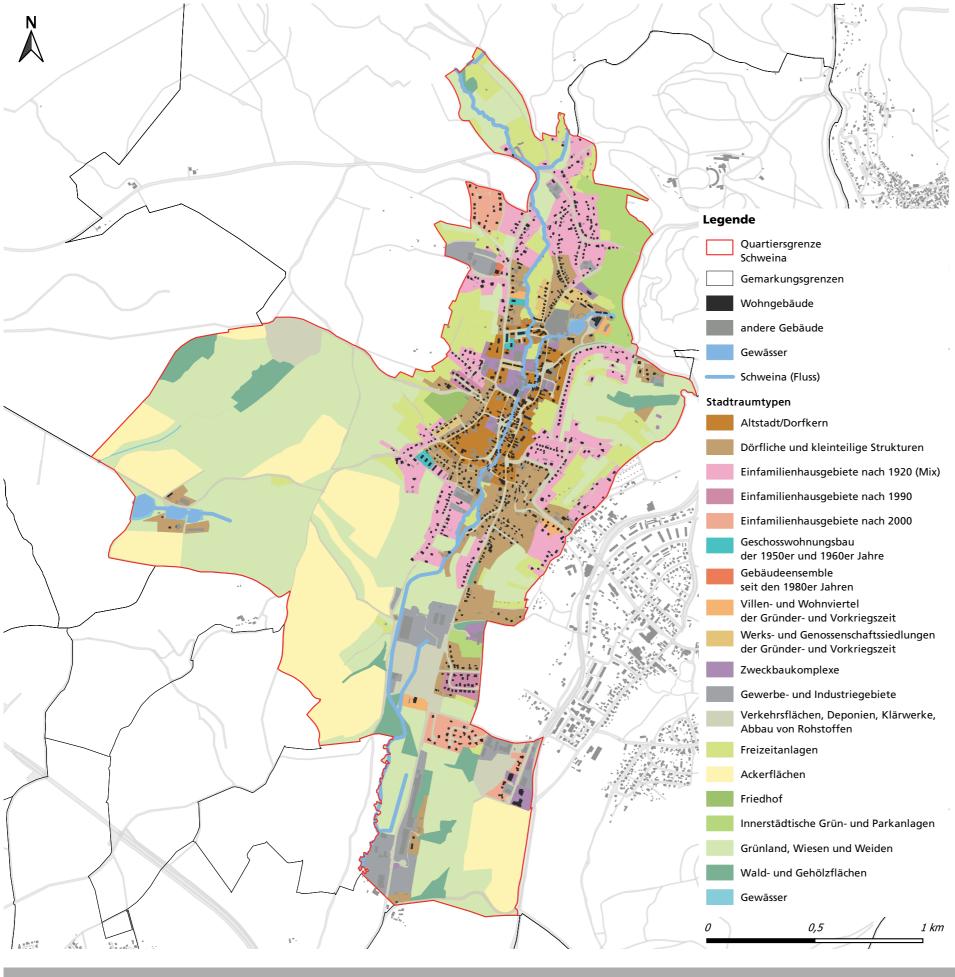
Das Ortsbild von Schweina wird überwiegend durch kleinteilige Bauund Raumstrukturen geprägt, die teilweise dörflichen und im Ortszentrum teilweise kleinstädtischen Charakter haben. Mit den Phasen der Ortsentwicklungen in Schweina und Bad Liebenstein entwickelte sich die historische Ortslage. Die Einteilung des Bearbeitungsgebietes in Thüringer Stadtraumtypen nach Everding soll u.a. die energiebilanzielle Analyse ermöglichen. Die Stadtraumtypen wurden im Rahmen der Bestandserhebung im April 2022 erfasst und dokumentiert. Die historischen Bau- und Raumstrukturen des Ortskernes (Altstadt/ Dorfkern) mit klassisch Kirche, Schule (heute KITA) und Markt, schmalen Gassen sowie meist zweigeschossigen Fachwerkgebäuden und kleinteiligen Nebengebäuden sind erhalten und Sonderfunktionen (Zweckbaukomplexe) wie u.a. Rathaus und Schulen vorhanden. Mit Ortskern und den sich anschließenden dörflichen und kleinteiligen Strukturen wird die ursprüngliche Siedlungsgröße Schweinas, bestehend aus Glücksbrunn, Dorf Schweina und Marienthal in etwa ablesbar. Im Westen des Ortes besteht der Siedlungsteil Profisch. Vom Jugendstil geprägte Wohngebäude und Villen der Gründer- und Vorkriegszeit befinden sich an Einzelstandorten und im Bereich der Bahnhofsstraße, vermutlich im Zuge der 1889 eröffneten Bahnlinie mit Bahnhof ,Liebenstein-Schweina' entstanden.

Zu den historischen Industrie- und Gewerbeflächen kamen weitere hinzu so z.B. die Deponiefläche. Grün- und Ackerflächen umschließen die Siedlungsfläche, im Nordosten die Parkanlage zum Schloss. Die Waldfläche Schweinas ist auffällig gering. Mit dem Entstehen weiterer Wohnquartiere wuchs Schweina seit den 1920er Jahren kontinuierlich weiter. Eine Besonderheit in Schweina ist der im Rahmen des IEQK OT Schweina eingeführte Stadtraumtyp "Einfamilienhaus nach 1920 Mix". Dieser rundete im Anschluss an die "dörflichen und kleinteiligen Strukturen" die Ortslage ab, zunächst in lockerer Bebauung mit späteren Nachverdichtungen, um weiteren Wohnraum errichten zu können. An zwei Standorten entstanden insgesamt sechs kleinteiligere Geschosswohnungsbauten in Blockbauweise der 1950er Jahre. Eine weitere Ausdehnung der Siedlungsfläche erfuhr Schweina nach 1990 mit einigen Einfamilienhausgebieten.

Der Sanierungsstand der Stadtraumtypen ist baualtersbedingt unterschiedlich. Während in den Einfamilienhausgebieten nach 2000 noch kein umfassender Sanierungsbedarf besteht, ist dies in den anderen Bereichen gemischter. Trotz im gesamten Ortsteil Schweina und vor allem im Sanierungsgebiet Ortskern erfolgter Erhaltungs- und Sanierungsmaßnahmen in den vergangenen Jahrzehnten verbleibt ein Sanierungsstau, insbesondere im Bereich der historischen Bausubstanz im Ortskern und in Bezug auf Energieeffizienzmaßnahmen.

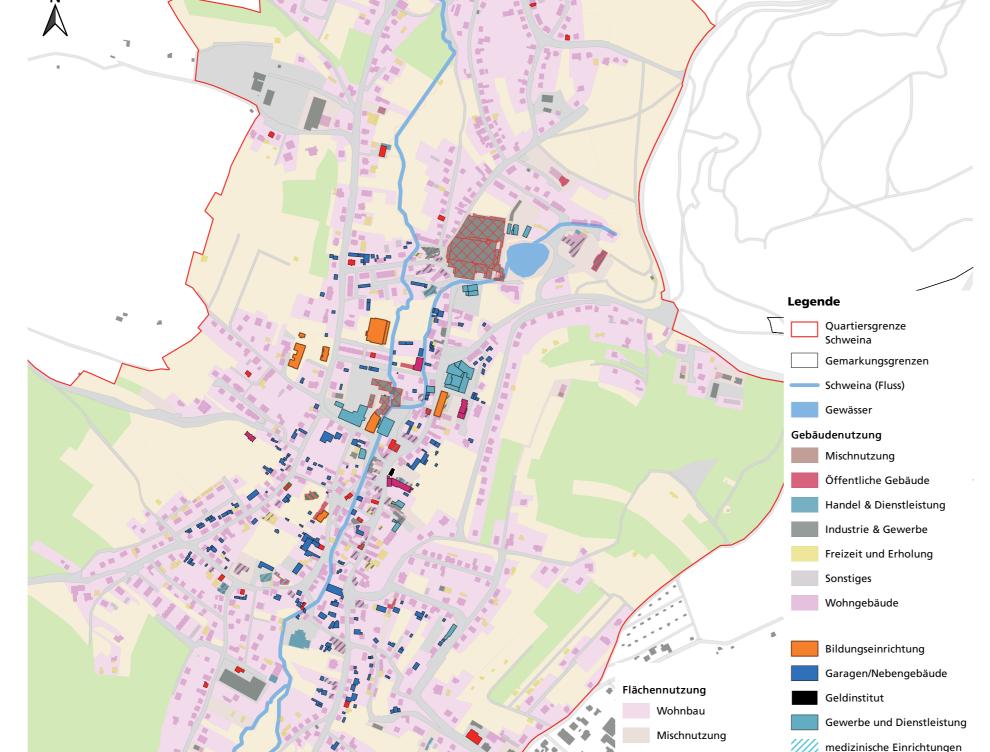
Nutzungsart/ -intensität

Im Zentrum des Quartiers befindet sich der Ortskern Schweinas. Die Bebauung zieht sich hauptsächlich nach Norden und Süden entlang der Schweina (Gewässer). Im Ortskern gibt es viele gemischt genutzte Gebäude (Gewerbe/Dienstleistung im unteren Geschoss und Wohnen im oberen Geschoss). Außerdem liegen hier einige nur temporär genutzte Flächen (Festplatz) und Brachflächen von ehemaligen Industriestandorten (Kammgarn-Spinnerei und Pfeifen und Holzareal). Außerhalb des Ortskerns existieren viele Einfamilienhäuser oder Doppelhaushälften mit reiner Wohnnutzung.

Im Westen des Quartiers befindet sich die Siedlung Profisch mit Wohnund Nutzgebäuden. Innerhalb der Kleinsiedelung befinden sich drei Teiche.

Der Großteil der Flächennutzung innerhalb der Quartiersgrenzen ist landwirtschaftlich geprägt und wir als Acker- bzw. Grünland genutzt. Vereinzelt sind kleinere Waldflächen bzw. Gehölzflächen zu finden.

Im Süden liegen einige größere Standorte von Gewerbetreibenden im produzierenden Bereich. Dazu gehört u.a. die MALA Verschluss-Systeme GmbH. Im Ortskern befinden sich hingegen eher Dienstleister (Gesundheitsbereich, Tourismus, Verwaltung) und kleinere Gewerbe (Bäcker, Fleischer, ...).

Im Quartier befinden sich aufgrund früherer Nutzung einige Altlastenverdachtsflächen, die entweder bekannte Altstandorte sind oder durch potenzielle Altablagerungen untersucht werden müssen. Zu den bekannten Altstandorten zählt z.B. die stillgelegte Deponie im Westen. Diese Fläche soll nach Möglichkeit nachgenutzt werden. Des Weiteren steht die Fläche der ehemaligen Kugel und Rollenfabrik Schweina im Süden unter Altlastenverdacht. Auf diesem Altstandort wurde eine große Photovoltaikfreiflächennanlage installiert, welche erneuerbaren Strom aus Solarkraft liefert.

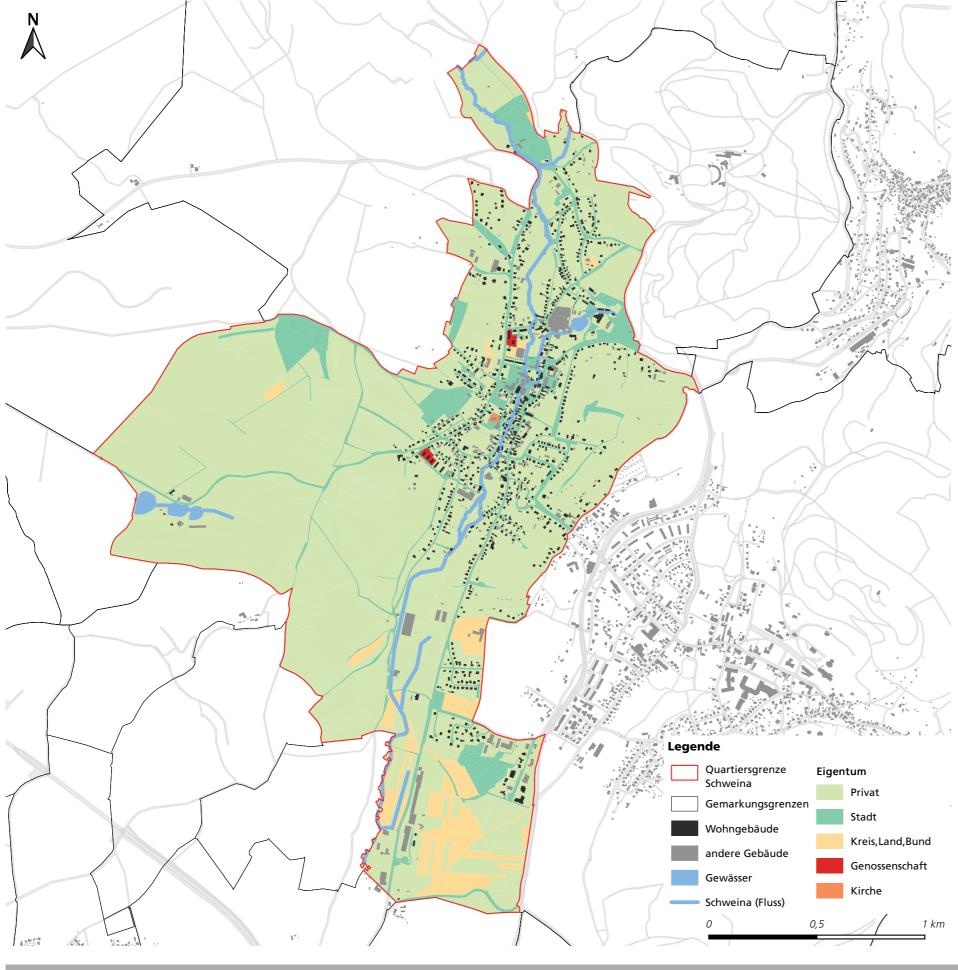
Eigentumsverhältnisse

Die Eigentümerstruktur ist deutlich von Privateigentum geprägt, sowohl im Wohn- als auch im Nichtwohnbereich. Im Bereich der Wohnnutzung befinden sich 90 % der Wohngebäude in privater Hand. Des Weiteren befinden sich das Schloss Glücksbrunn und die Photovoltaikanlage in Privateigentum.

Die Verkehrsflächen im Quartier befinden sich hauptsächlich in städtischer Hand. Genauso wie der Friedhof, einige Flächen im Ortskern (z.B.: Pfeifen und Holz, Stadtverwaltung), die Deponie im Westen des Quartiers und das Biobad Glücksbrunn.

Im Süden des Quartiers befinden sich einige Flurstücke im Besitz von Kreis, Land bzw. Bund. Dazu gehören landwirtschaftlich geprägte Flächen, der Bereich des Therapiezentrums Bad Liebenstein und im Zentrum die Schule samt Turnhalle.

Zwei Bereiche im mittleren Teil des Quartiers befinden sich im genossenschaftlichen Eigentum. Die dazugehörigen Gebäude sind hauptsächlich in Wohnnutzung.

Der 5. Eigentümer im Quartier ist die Kirche, welcher die Laurentiuskirche und der umliegende Bereich gehört.

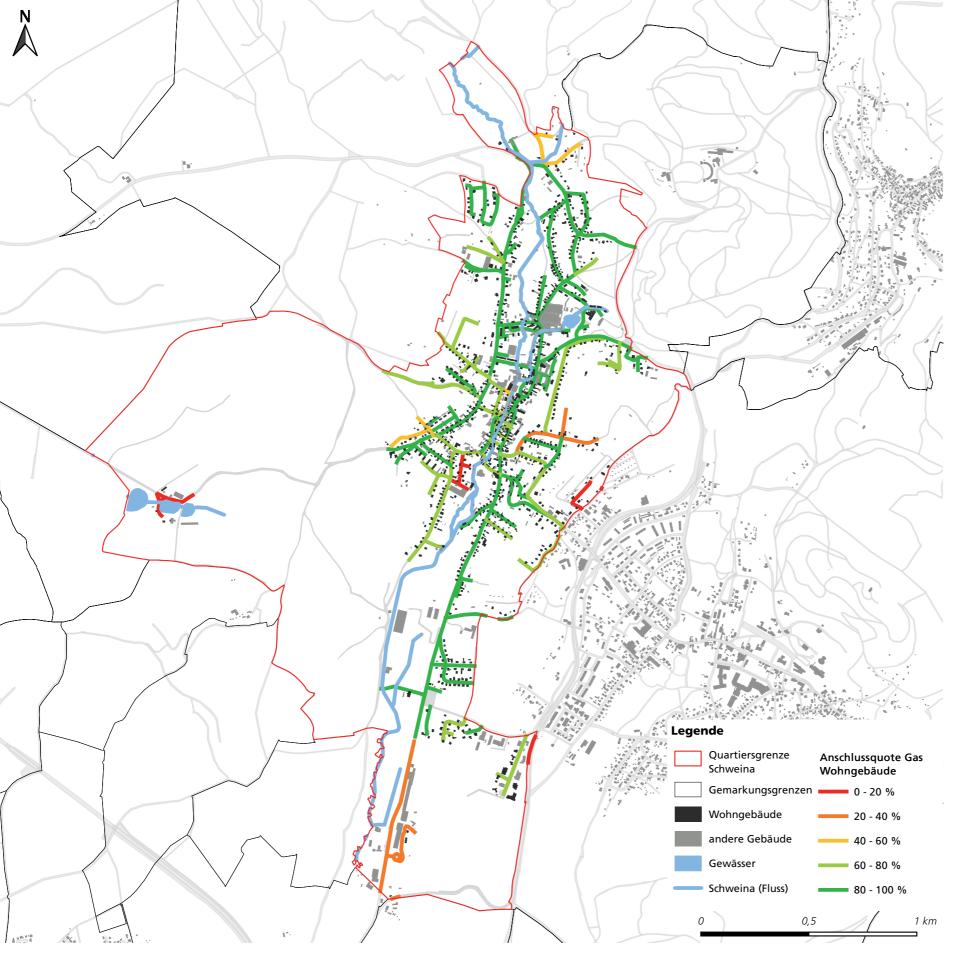
Energie & Netze

# **ENERGIE & NETZE**

Im Ortsteil Schweina ist flächendeckend ein leitungsgebundenes Erdgasnetz vorhanden. Die Erschließungsquote des Erdgasnetzes im betrachteten Quartier beträgt 97%. An das Erdgasnetz angeschlossen sind 83% der Haushalte. Dementsprechend sind fossile Gaskessel die dominierende Wärmequelle für die Gebäudeheizung und Warmwasserbereitung im Quartier. Neben Erdgas für die Grundversorgung, spielt Holz als Sekundärbrennstoff die größte Rolle.

Etwa 26% der befragten Haushalte gaben an, die Gebäudebeheizung durch Holzöfen und Kamine zu unterstützen.

Elektrischer Strom spielt als zweiter leitungsgebundener Energieträger für Wärmepumpen eine untergeordnete Rolle, da diese Technologie bisher nur etwa bei vier Prozent der Haushalte zum Einsatz kommt.

Eine Fern- oder Nahwärmeversorgung ist in Schweina bisher nicht vorhanden.

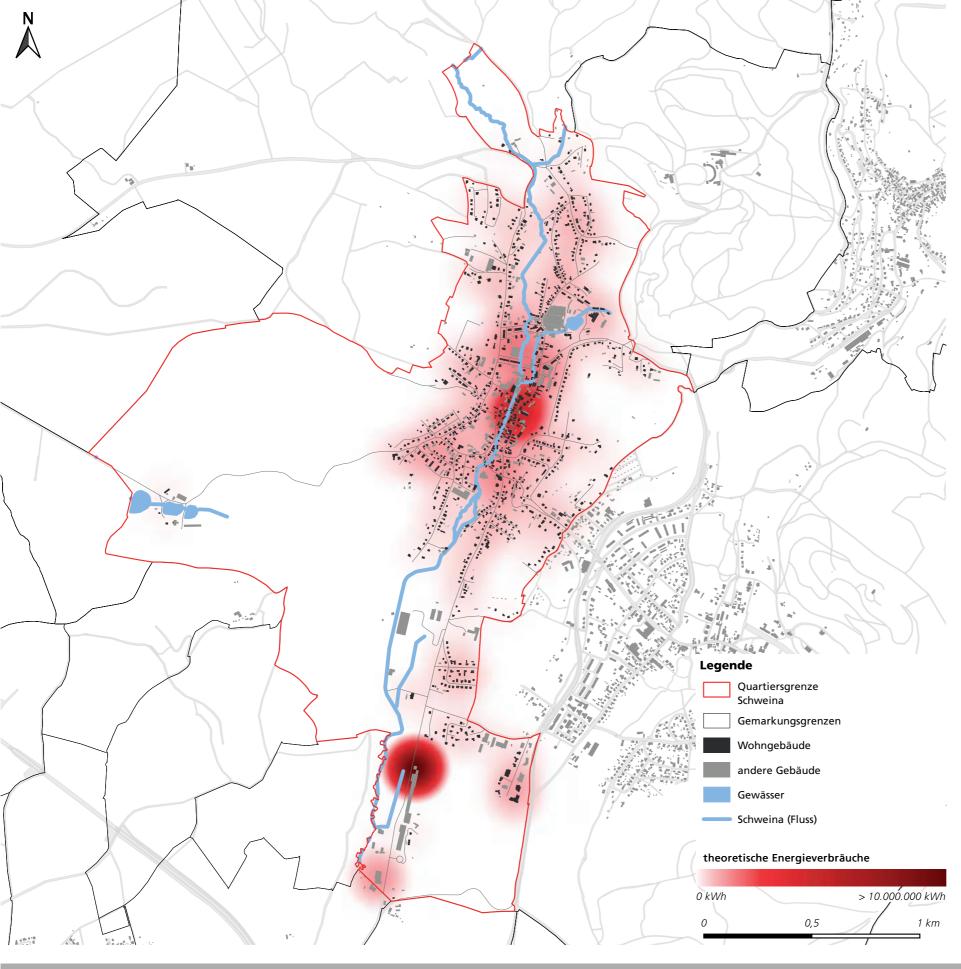
# WÄRMEBEDARF

Die Karte zur Wärmebedarfsdichte illustriert grafisch, wieviel Endenergie für Heizung und Warmwasser bzw. Prozesswärme je Quartiersfläche im Jahr bereitgestellt werden muss. Bedingt durch den älteren Gebäudebestand, die hohe Bebauungsdichte und die angesiedelten Gewerbe, ist die Bedarfsdichte im Ortskern im Bereich "Marktgasse" bis "Am Flößchen" am höchsten. Eine Widerbelebung des Ensembles rund um das ehemalige Maßstabwerk würde den Wärmebedarf in diesem Bereich ggf. weiter erhöhen. Abseits des Ortskerns weist das Wohngebiet im Umfeld "Gartenstraße" – "Profischer Straße" mit einigen Reihenmehrfamilienhäusern den höchsten Wärmebedarf im Bereich der Siedlungsgebiete auf.

Im Süden Schweinas befindet sich mit einem Betrieb der verarbeitenden Industrie ein Bereich mit einem sehr hohen spezifischen Energiebedarf, bedingt durch den Einsatz von Erdgas für die Erzeugung von Prozesswärme.

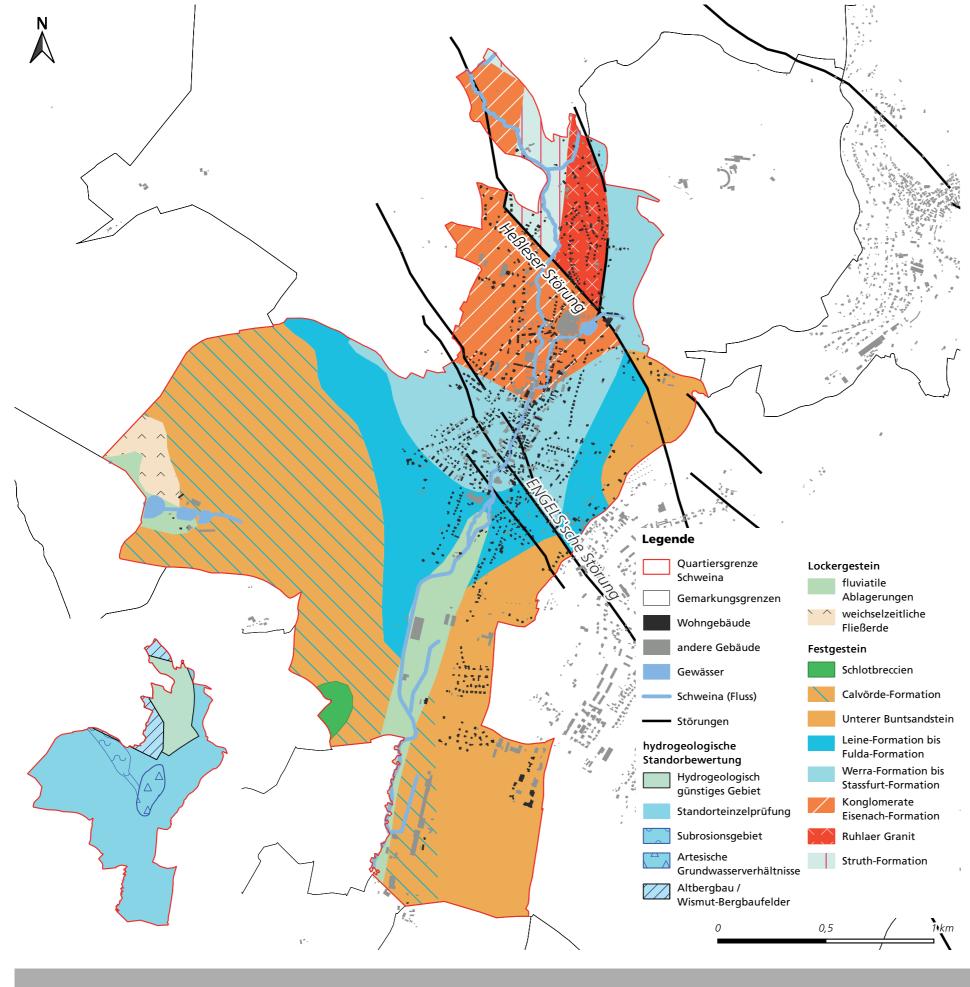
Geologie

# GEOLOGIE UND HYDROGEOLOGIE

Das Gebiet von Bad Liebenstein / Schweina liegt am Südwestrand des Thüringer Waldes. Die bewegte Morphologie steht in ursächlichem Zusammenhang mit der geologisch-tektonischen Situation. Das stark in südlicher Richtung abfallende Gelände ist das Ergebnis tertiärer und vornehmlich quartärer Erosionsprozesse im Bereich der herausgehobenen Scholle des Thüringer Waldes. Der Ortsteil Schweina liegt ebenso wie Bad Liebenstein im Bereich der südlichen Randstörungen (hier: Heßleser-Störung) des Thüringer Waldes, welches die Gesteine des Alt- und Vorpaläozoikum (Paläozoikum = Erdaltzeit) mit geringmächtiger Zechsteinbedeckung im nördlichen Teil Schweinas von den Trias-Sedimenten (Buntsandstein) des südlichen Vorlandes trennt. Markiert wird diese Störung durch die Schichten des Zechstein (hier Werra-, Stassfurt und Leine-Formation), die hier aufsteigen vor allem mit massigen Algenriffen wie beim Schloss Altenstein oder der Burg Liebenstein morphologisch als Kuppen in Erscheinung treten. Entlang der Südrandstörungen befinden sich Erzvorkommen (Eisenerz, Fluss- und Schwerspat, Kupferschiefer), die in der Vergangenheit Gegenstand regen Bergbaus und einer metallverarbeitenden Industrie waren (u.a. "Kugel und Rollen Schweina").

Bad Liebenstein verdankt dieser Störungszone seine kohlesäurehaltigen Mineralwässer und somit seinen Status als Heilbad. Die Heilwasserschutzzone reicht nicht bis nach Schweina. Im weiteren Norden des Betrachtungsraumes treten Rotliegend-Sedimente mit den Konglomeraten der Eisenach-Formation und schließlich der Ruhlaer Granit an der Oberfläche auf. Den Talboden bildet die Kiesterrasse der Schweina.

Die Art der Gesteine und die Architektur des Untergrundes sind für Fragen der Nutzung von Geothermie für den Ortsteil Schweina von erheblicher Bedeutung. Die Beschreibung zeigt, dass es sich um ein tektonisch beanspruchtes Gebiet handelt, in dem es Zerrüttungszonen entlang der tektonischen Störungen gibt und damit entsprechende Wasserwegsamkeiten verbunden sind. Für geschlossene Systeme der Geothermie dürfte das kein Hinderungsgrund sein; mitteltiefe Nutzungen bedürfen detailliertere Untersuchungen.

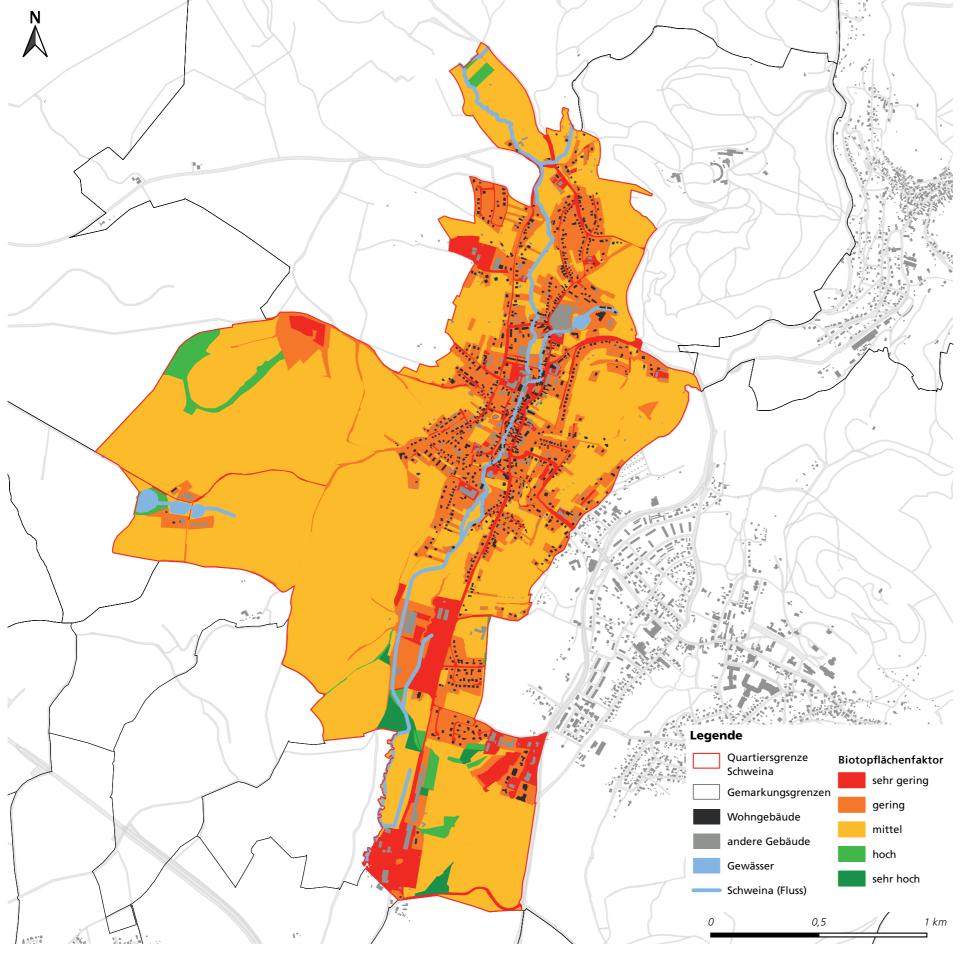
# BIOTOPFLÄCHENFAKTOR

Qualitativ hochwertige und schützenswerte Biotope tragen zur Artenvielfalt bei und haben einen besonders hohen Stellenwert für die ökologische Funktionalität und die Beeinflussung des Stadtklimas. Die Einstufung der grünen Qualität eines Flurstückes mithilfe des Biotopflächenfaktors erfolgt über die Berücksichtigung des Versiegelungsgrades und der Vegetationsintegration.

Die ökologische Bewertung der Flurstücksflächen über den Biotopflächenfaktor im Quartier zeigt deutlich die baulich geprägten Bereiche. Außerdem wird der Zusammenhang zur Flächenversiegelung deutlich. Verkehrsflächen mit sehr hoher Versiegelung zeigen einen geringen ökologischen Wert. Flächen auf denen der Versiegelungsgrad hingegen geringer ist und natürliche oder bewusst integrierte Vegetationsformen zu finden sind, haben einen deutlich höheren ökologischen Biotopwert. Der Großteil der Quartiersflächen besitzt einen geringen bis mittleren Biotopwert. Im Süden und im Randbereich des Quartiers befinden sich Flurstücke mit Wald und Gehölzanteilen, die einen hohen Biotopwert aufweisen.

Die Biotopentwicklung kann über ökologische Maßnahmen wie Dachund Fassadenbegrünung sowie die Integration von städtischem Grün und der teilweisen Entsiegelung gefördert werden.

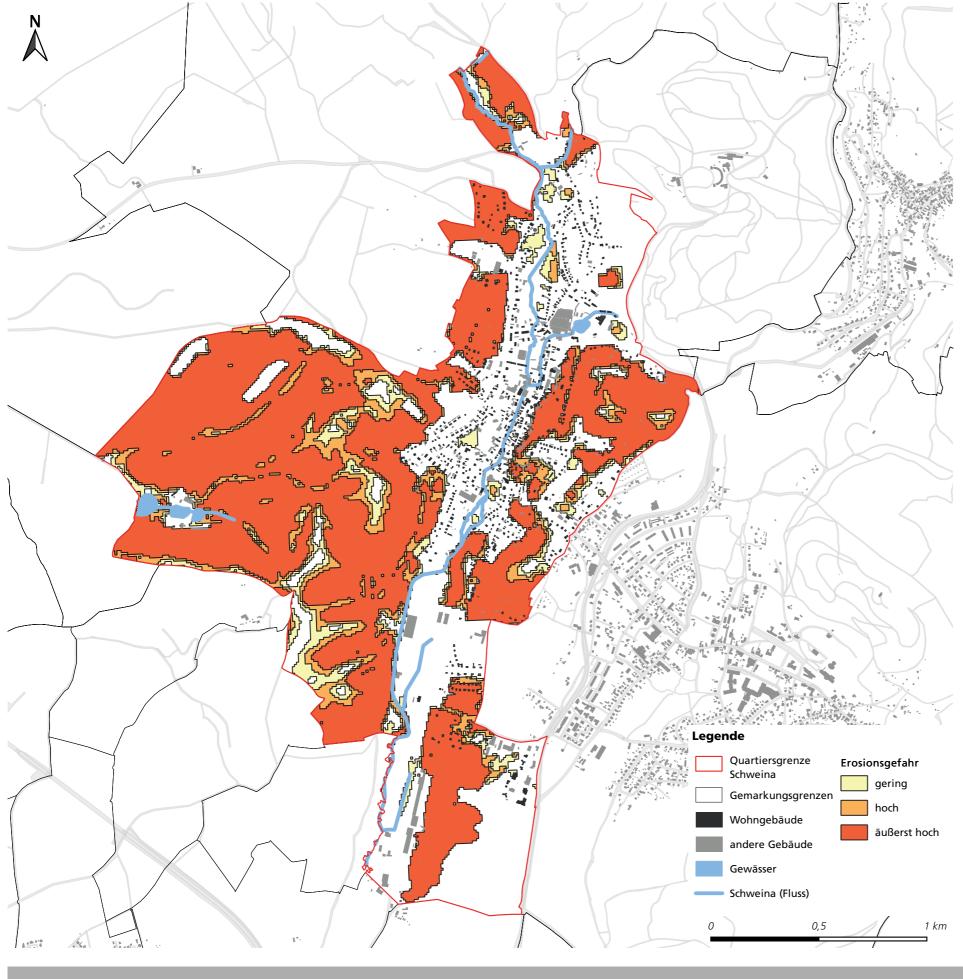
# **EROSIONSGEFAHR**

Die Karte der potenziellen Erosionsgefährdung zeigt Flächen auf, die durch Wasser in Form von Niederschlag besonders von Abtragungserscheinungen betroffen sind. Die Berechnungen basieren auf der "Allgemeinen Bodenabtragsgleichung", welche nur natürliche Faktoren wie Hangneigung, Hanglänge und Bodenart berücksichtigt. Die jeweilige Bewirtschaftungsform ist nicht in die Bewertung eingeflossen, spielt allerdings bei der realen Betrachtung eine große Rolle.

Die so genutzten Flächen innerhalb der Quartiersgrenze werden größtenteils als "äußerst erosionsgefährdet" eingestuft. Der Grund für die hohe Gefahreneinstufung ist vor allem auf die Hanglagen zurückzuführen. Die Tallage Schweinas begünstigt den Oberflächenabfluss der umliegenden Hänge.

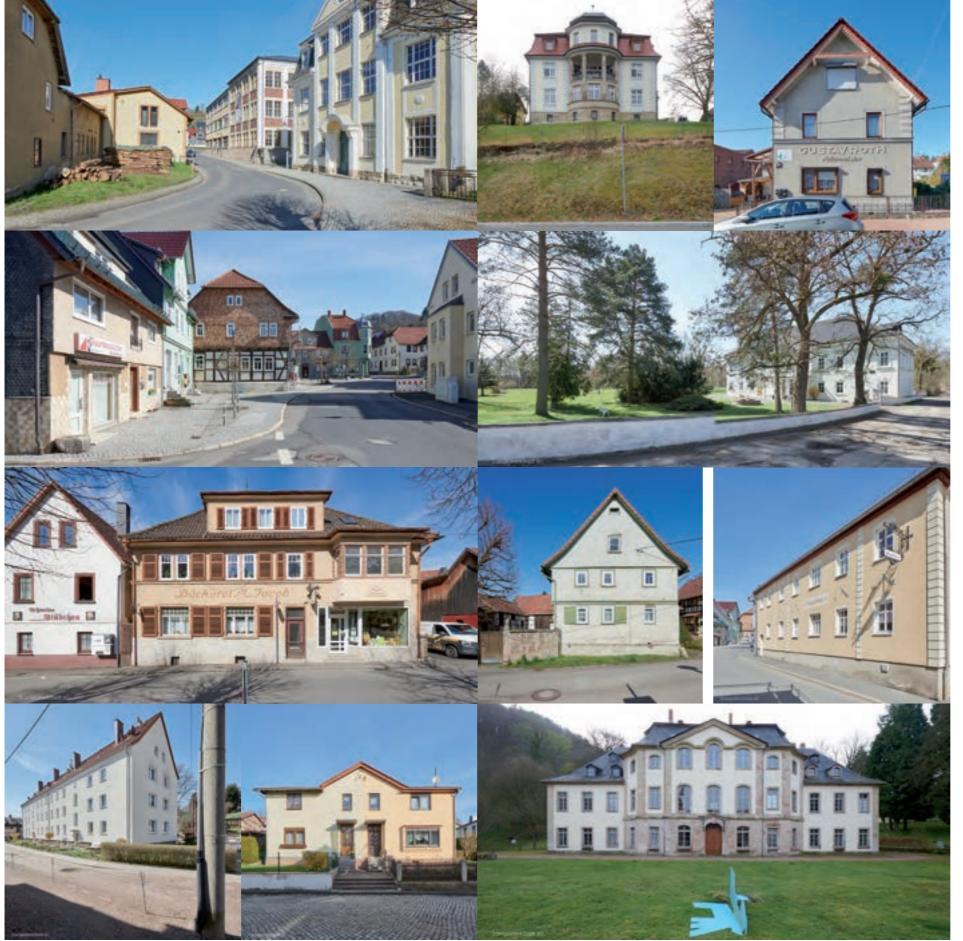
Energie- effizienzklasse	Endenergiebedarf oder Endenergieverbrauch	Ungefähre jährliche Energiekosten pro Quadratmeter Wohnfläche
An	unter 50 kWh/(m²o)	weniger als 2 Euro
A	30 bis unter 50 kWh/(m²a)	2 Euro
8	50 bis unter 75 kWh/(m²a)	3 Euro
c	70 bis unter 100 k/wh/(m²o)	4 Euro
Ď	100 bis unter 130 k/Wh/(m²a)	6 Euro
	150 bis unter 160 kWh/(m²a)	7 Euro
	160 bis unter 200 kWh/(m <sup>-</sup> o)	9 Euro
G	200 bis unter 250 kWh/(m/a)	11 Euro
	über250 kWh/(m²a)	13 Euro und mehr

Die Mehrzahl der in Schweina in den zurückliegenden 150 Jahren neu errichtete Gebäude verfügt - ungeachtet des aktuelle Dämmstandards - über klassische Putzfassaden. Diese lassen sich grundsätzlich "einfacher" energetisch sanieren als Fachwerk- und Klinkerfassaden. Allerdings finden sich in Schweine eine Vielzahl (teils liebevoll gestalteter) Fassadenornamente und Beschriftungen, deren Erhalt bei anstehenden Sanierungsmaßnahmen im Sinne der Identität des Ortsbildes unbedingt mit in die Überlegungen einbezogen werden sollte. Bei unseren Ortsbegehungen ist aufgefallen, dass die allermeisten Putzfassaden - sowohl im Ortskern als auch an den Ortsrändern, sehr gepflegt und optisch in einem guten bis sehr guten Zustand sind. Allerdings finden sich im Gebäudebestand der 1920er bis 1980er Jahre kaum energetisch sanierte (gedämmte) Fassaden. Dies führt dazu, dass auch die vor 1990 errichteten Wohngebäude dieser Kategorie einen ähnlich hohen Wärmebedarf haben dürften, wie ihre verklinkerten oder in Fachwerkbauweise erreichteten Nachbarn. Je nach Baujahr und verwendetem Außenwandmaterial liegt der Heizwärmebedarf der verputzten Gebäude bei ca. 150 - 180 kWh/m²a. Anders als Fachwerk- oder Klinkerbauten besteht für die verputzen Fassaden jedoch die Möglichkeit, eine außenliegende Fassadendämmung und damit verbunden größere Dämmschichtstärken als in den anderen "Familien" einzubauen. Neben einer immer zu empfehlenden Dämmung der obersten Geschossdecke bzw. Dachkonstruktion und der Kellerdecke sowie einer Erneuerung der Fenster ist in aller Regel eine Dämmung der Fassaden bei dieser Gruppe ein wichtiger (und leistungsfähiger) Baustein der energetischen Sanierung. Je nach Maßnahmepaket kann so statistisch eine Reduzierung des Heizwärmebedarfes um ca.35 bis 65 % erreicht werden. Konkrete Sanierungsempfehlungen für Ihr Wohnhaus können zum Beispiel in der zweiten Projektphase im Rahmen einer geförderten Energieberatung bei Ihnen zuhause besprochen werden.

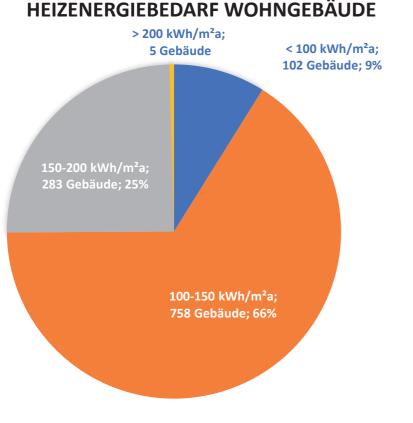
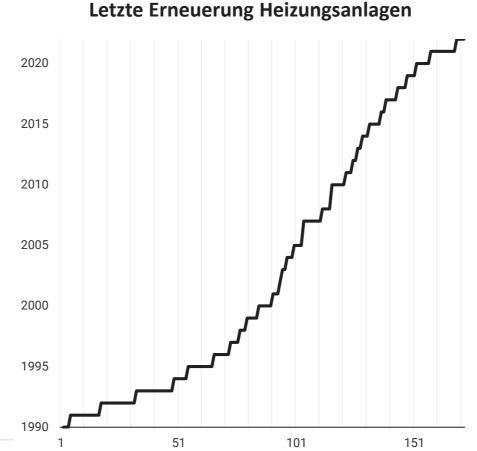
VERTEILUNG ENERGIETRÄGER

# Wärmepumpe Flüssiggas Primär Holz 3% 0,5% Kohle 5% Primär Öl 5% WP & Erdgas olarthermie **Rein Erdgas** 49%

Die Verteilung der genutzten Energieträger im Quartier ist in Abbildung 2 zusammengefasst. Entsprechend der überwiegenden Baualtersklassen und einer Sanierungsquote unter 1% p.a. sind die meisten Wohngebäude durch eine wasserführende Heizung mit Platten- und Kompaktheizkörpern als Wärmeübertrager ausgerüstet (siehe Abbildung 3). Allerdings haben bereits 24 % der Haushalte eine teilweise Fußbodenheizung ergänzt. Dies geschieht beispielsweise im Zuge einer Badsanierung. Etwa 8 % der Haushalte werden ausschließlich über eine Flächenheizung versorgt, etwa die Hälfte davon gespeist von einer Wärmepumpe.
